Kystsikring med asfalt

Af cand. scient. Bjarne Bo Jensen, Colas Danmark A/S,

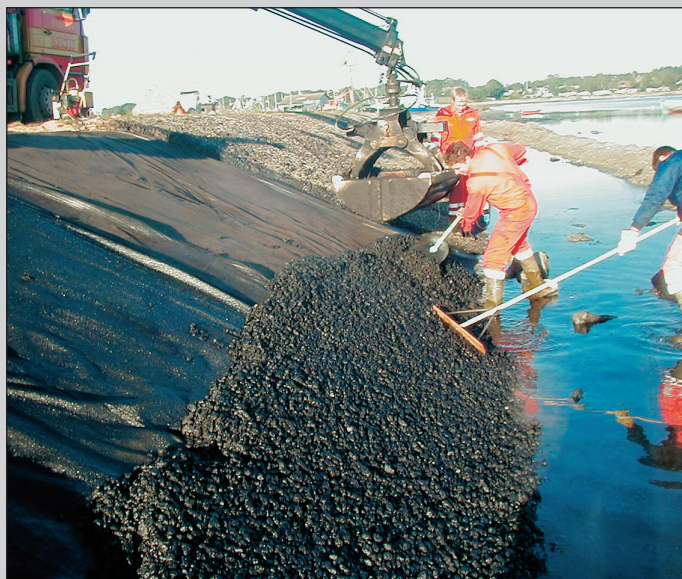
Fig. 1: Arbejde med kystsikring med asfalt.

Indledningsvis blev de dårlige partier fjernet, og kanterne hugget rene. Filterdugen blev repareret med Fibertex og klæbet med bitumenemulsion. Den 9. september 2004 blev kystsikringen repareret. Asfalten blev lagt ned på skråningen ved hjælp af en kran på en lastbil. Herefter blev den udlagt som en »almindelig« håndudlægning af asfalt. Figur 1 viser udlægning på et af de større felter. Som det ses, blev der udlagt asfalt helt ned i vandkanten, og asfaltarbejdernes sikkerhedssko var i dagens anledning blevet skiftet ud med gummistøvler. Efter udlægningen blev asfalten komprimeret let med en pladevibrator, hvorefter strandbunden blev jævnet. Til slut blev hele skråningen forsejlet med bitumenemulsion.
